CIRCULAR INFORMATIVA

TURBO PARA RENAULT 1.9 DCI 120CV

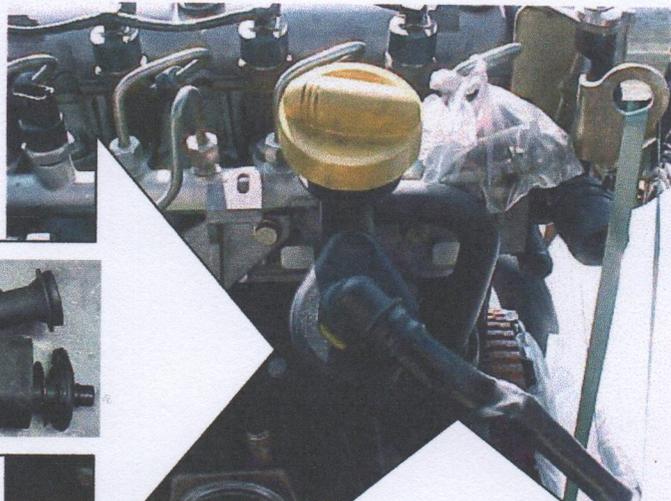
- Hemos encontrado la turbina de admisión molada / rasgada, como consecuencia de la entrada de impurezas a través del circuito de admisión, en dicho circuito existe un evaporizador y el correspondiente manguito desde este hasta el conducto de admisión, cualquiera de estas piezas deberán ser sustituidas antes de la instalación del turbocompresor reconstruido.

**CAMBIAR
POR OTRA
DE
NUEVA**
